Замечания по качеству работ

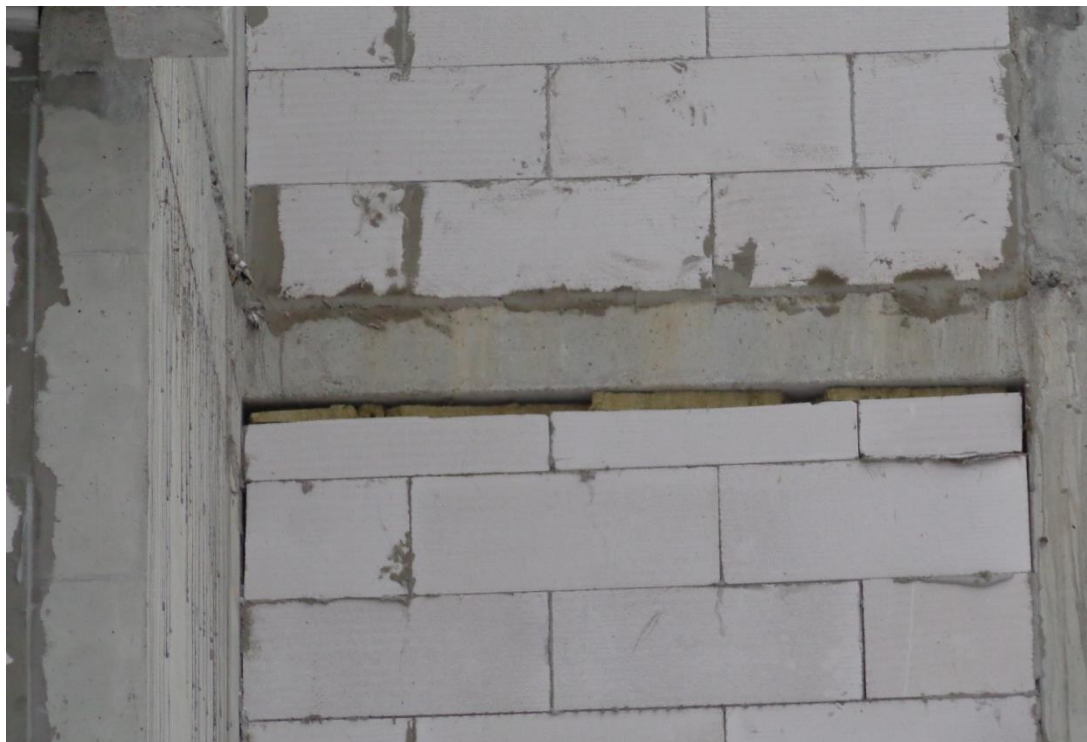
Отсутствуют указания к производству работ в РД по устройству монтажного шва между верхом кладки наружных стен и низом перекрытия с наружной стороны кладки

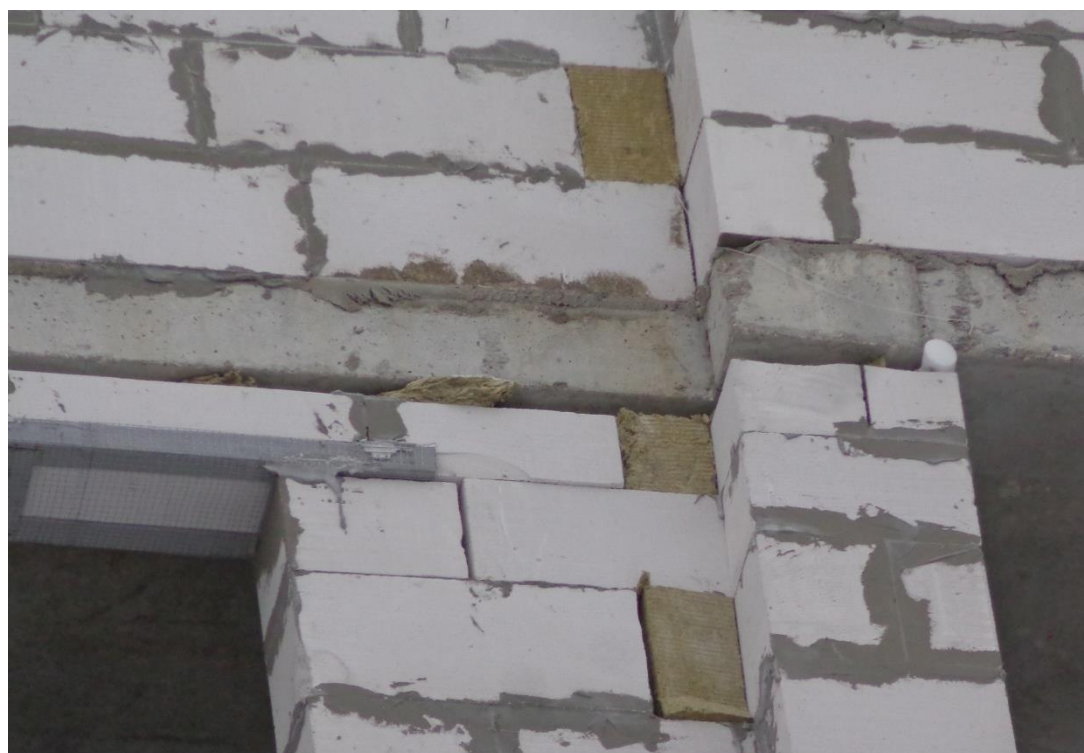
Отсутствуют указания к производству работ в РД по устройству осадочного монтажного шва, между верхом кладки наружных стен и низом перекрытия, при ведении кладки с внутренней стороны помещения.

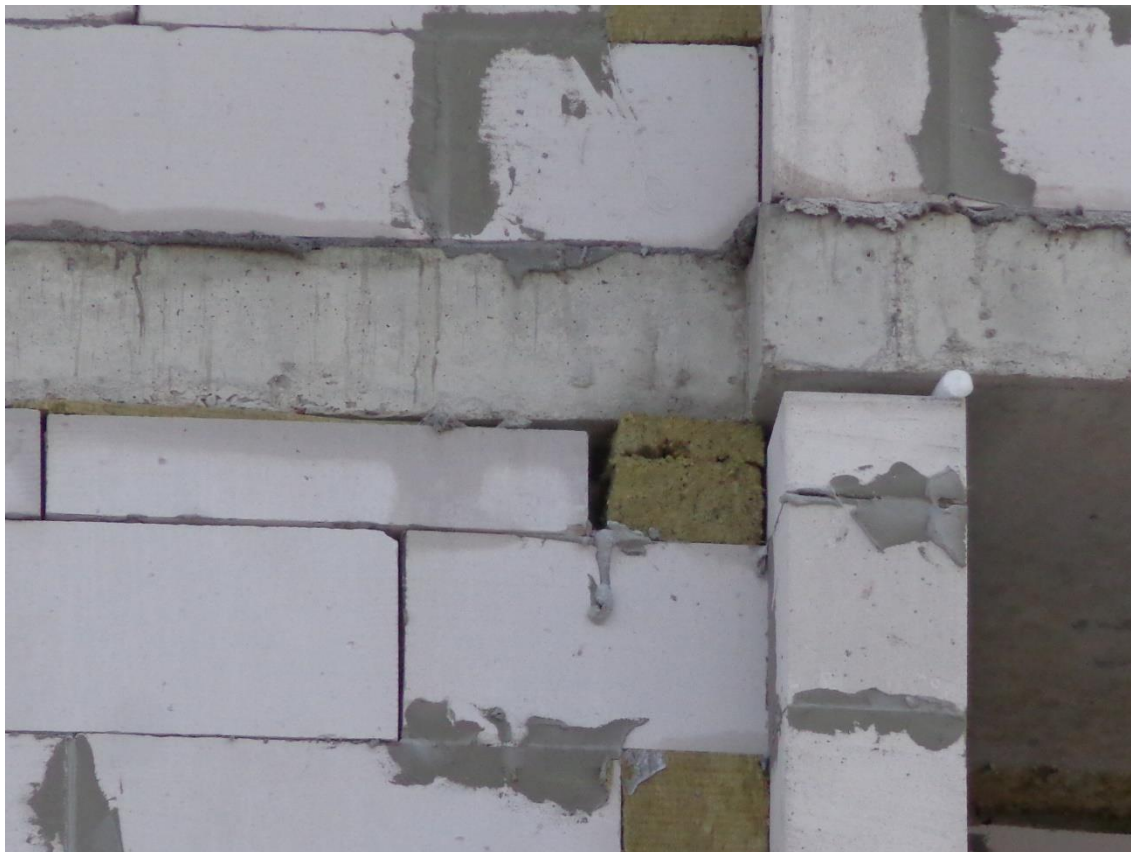
Отсутствуют указания к производству работ в РД по монтажу утеплителя из минераловатных плит в деформационном шве

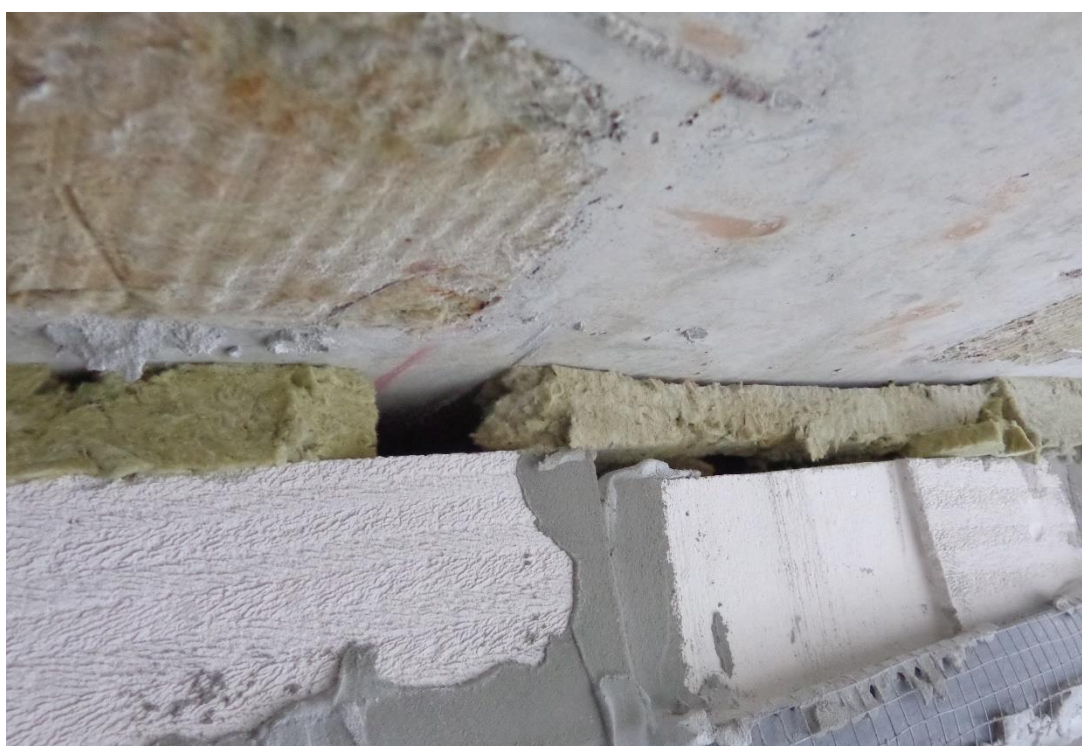
Отсутствуют указания к производству работ в РД по монтажу утеплителя из минераловатных плит в деформационном шве с внутренней стороны кладки

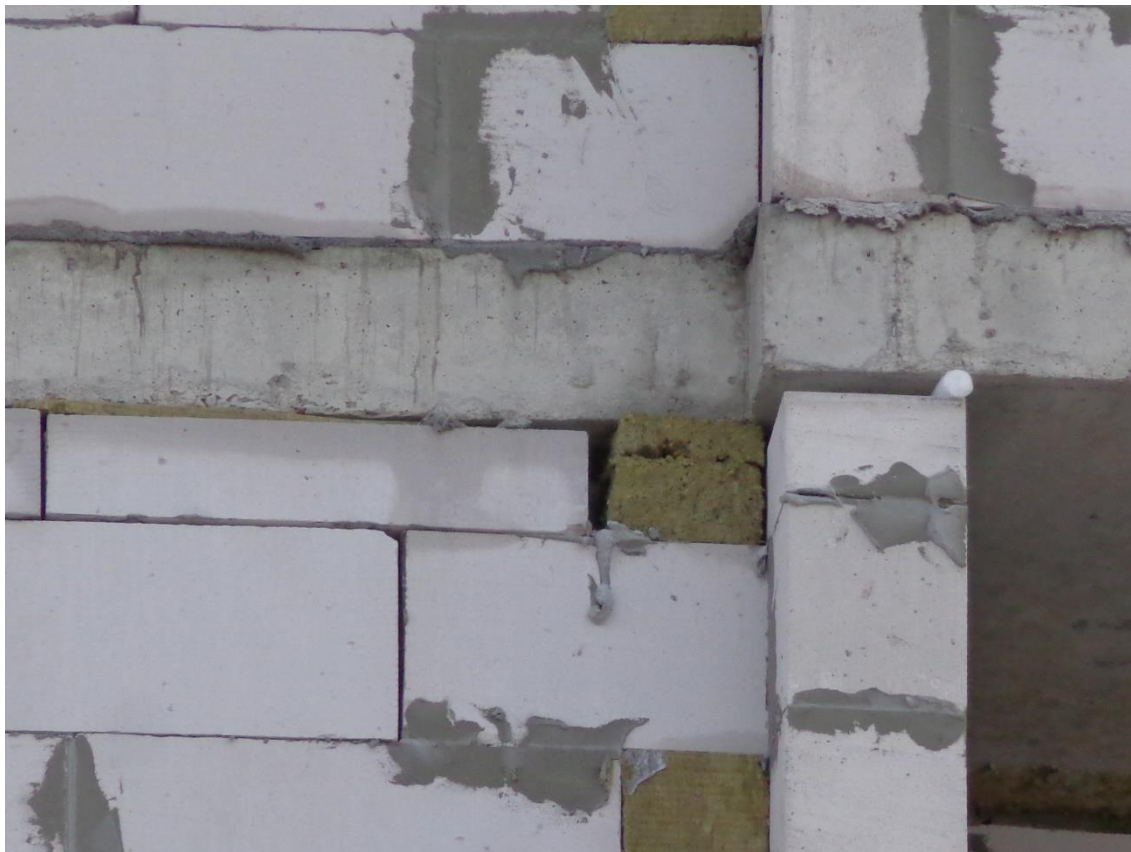
Отсутствуют указания к производству работ в РД по монтажу утеплителя из минераловатных плит в деформационном шве с уличной стороны

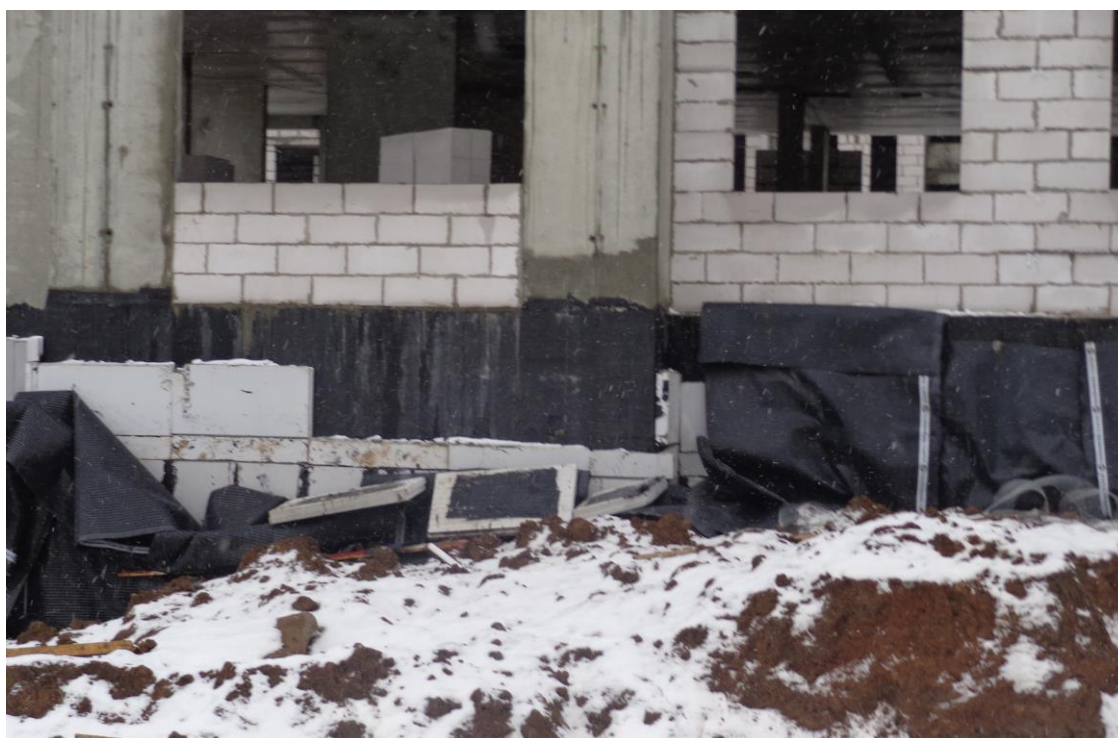
Отсутствуют узлы крепления мембраны типа Planter CM КЖ к стене в верхнем обресе гидроизоляции

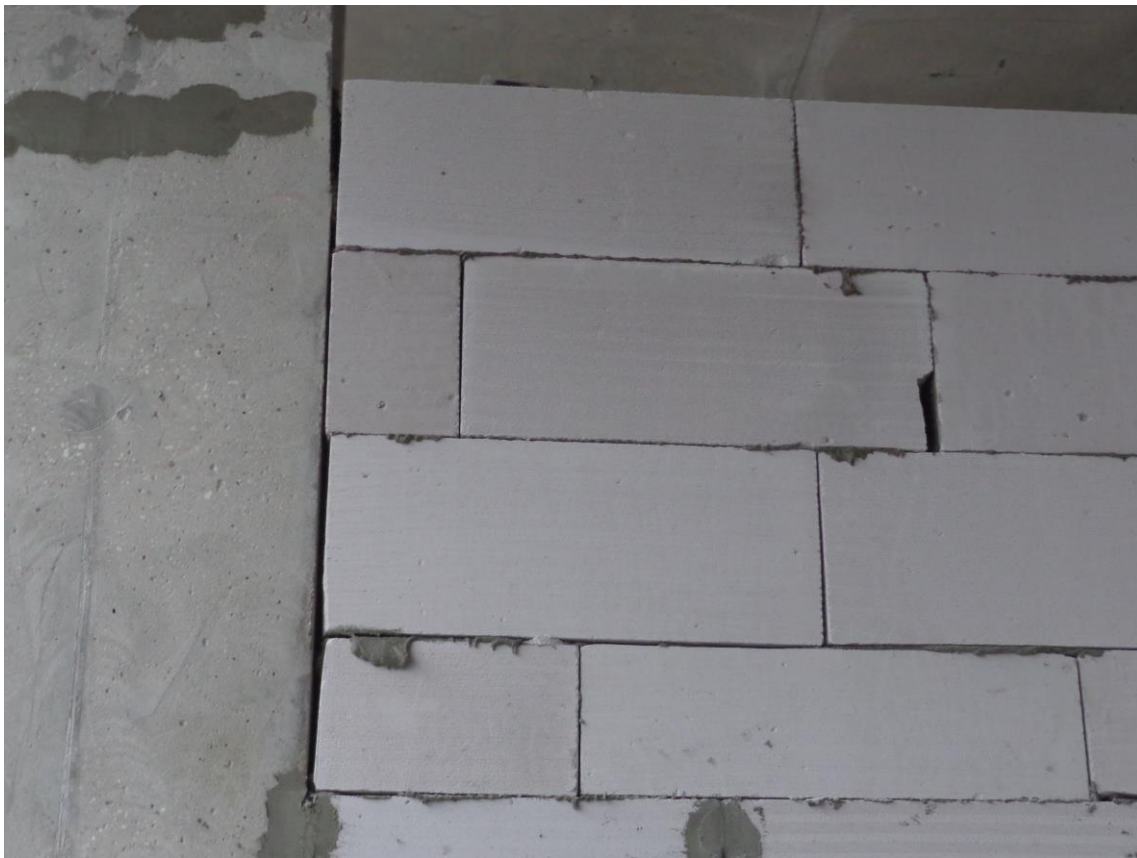
Низкое качество кладки, не заполнены раствором швы.

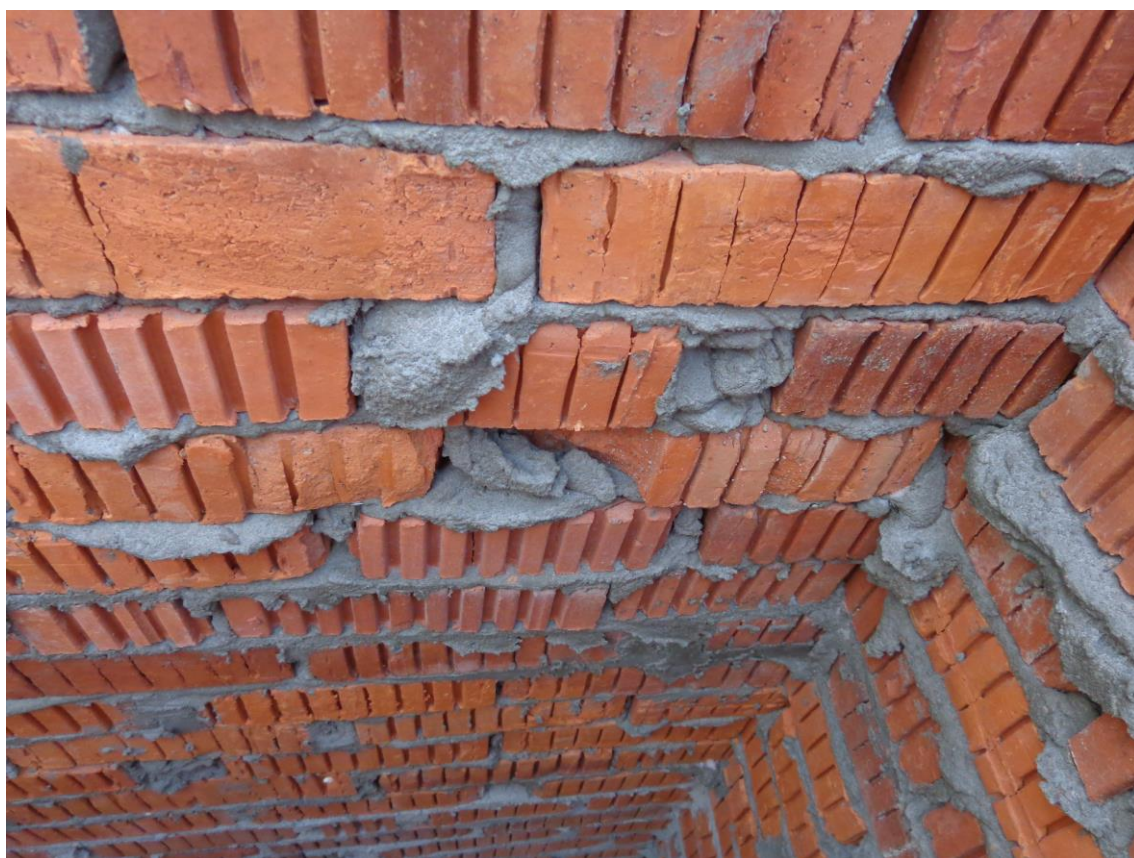
Низкое качество кладки, отсутствие перевязки, наплывы раствора, не заполненные раствором швы.

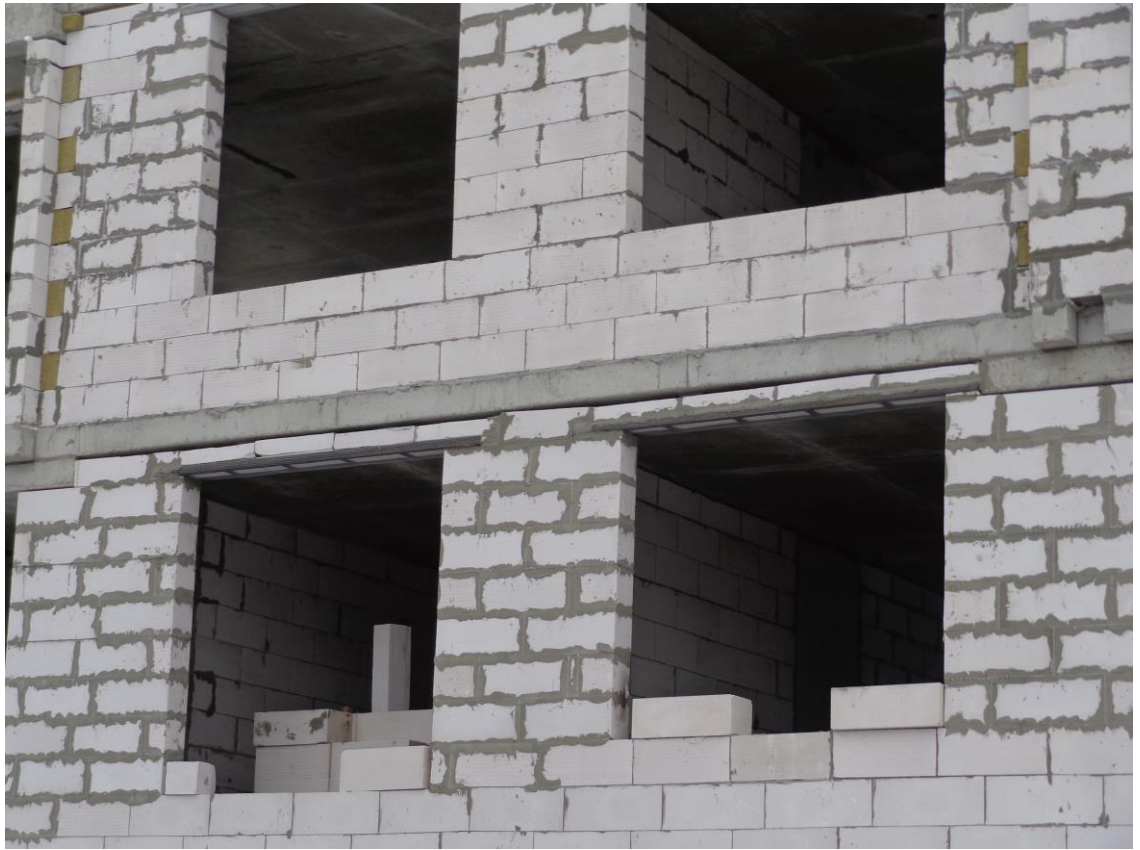
Не выполнен монтаж утеплителя из минераловатных плит в деформационном шве с уличной стороны

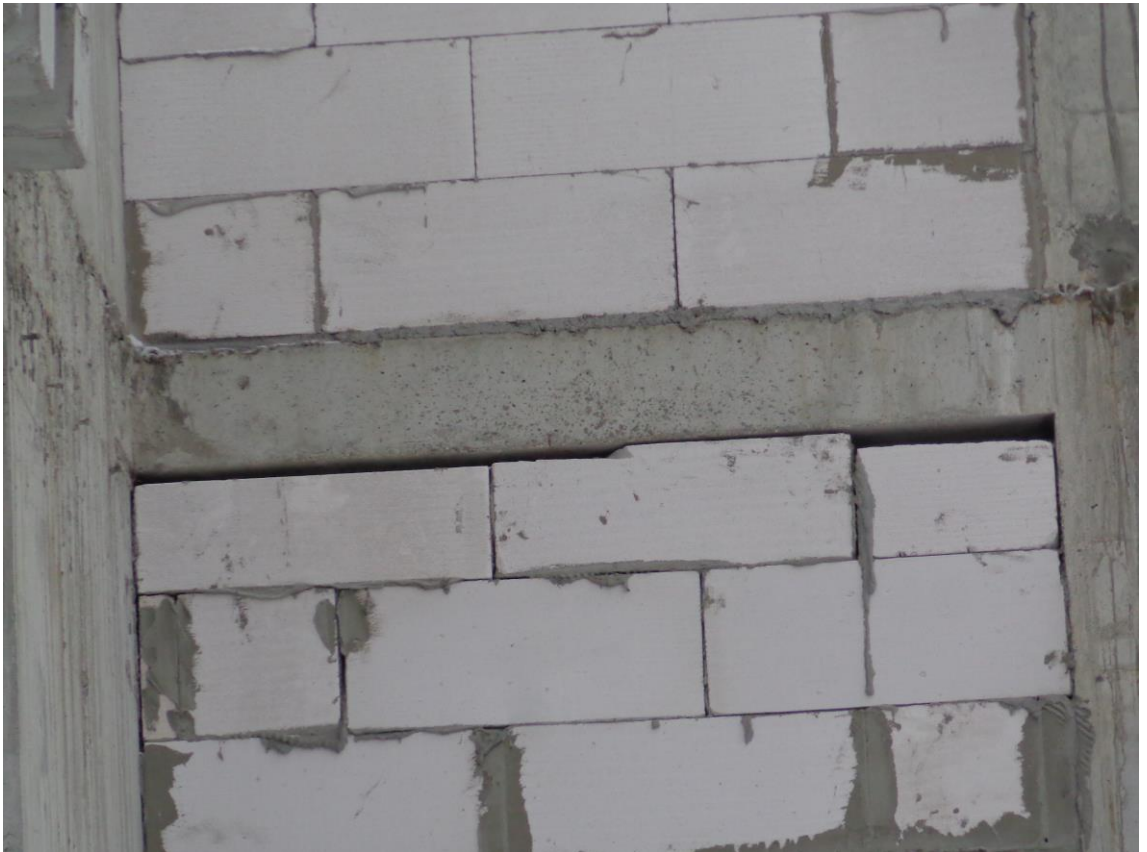
Не выполнен монтаж утеплителя из минераловатных плит в деформационном шве с уличной стороны.
